Modification proposée 1882

Renvoi(s) :	CNB20 Div.B 3.8. (première impression)
Sujet :	Accessibilité, visitabilité et adaptabilité des logements
Titre :	Renforcement des murs à poteaux dans les salles de toilettes pour l'installation future de barres d'appui : douches et baignoires
Description :	La présente modification proposée ajoute des exigences pour le renforcement des murs à poteaux autour des douches et des baignoires dans les logements pour l'installation future de barres d'appui.
Modification(s) proposée(s) connexe(s) :	FMP 1884, FMP 1958, FMP 2030, FMP 2031

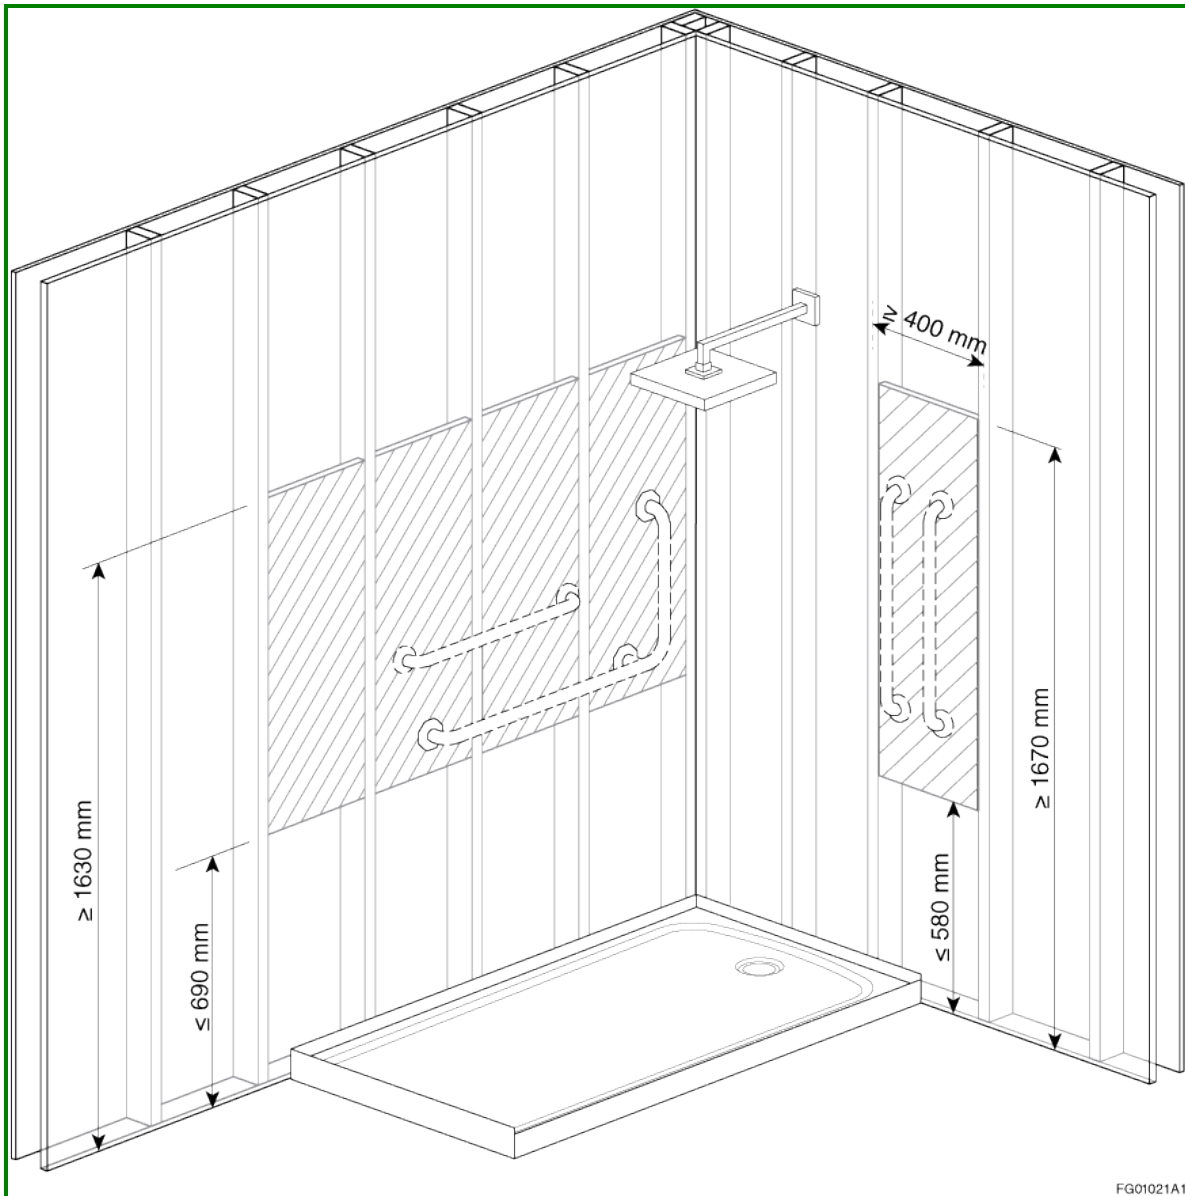
Figure [A-3.8.4.3. 2) et 4)-A]
Exemple d'une configuration acceptable pour le renforcement de la paroi latérale et du mur de l'entrée⁽¹⁾ d'une douche

(1) On suppose que des éléments d'ossature supplémentaires (non illustrés) seront nécessaires pour supporter le renforcement du mur de l'entrée. La configuration exacte des poteaux dépendra de facteurs comme les dimensions de la douche et la géométrie de la salle de toilettes.

Les figures 3.8.4.3. 2) et 4)-A et -B montrent des exemples de configurations acceptables pour le renforcement des murs à poteaux autour des douches, des baignoires et des baignoires/douches combinées, respectivement. Des configurations possibles de barres d'appui sont également illustrées.

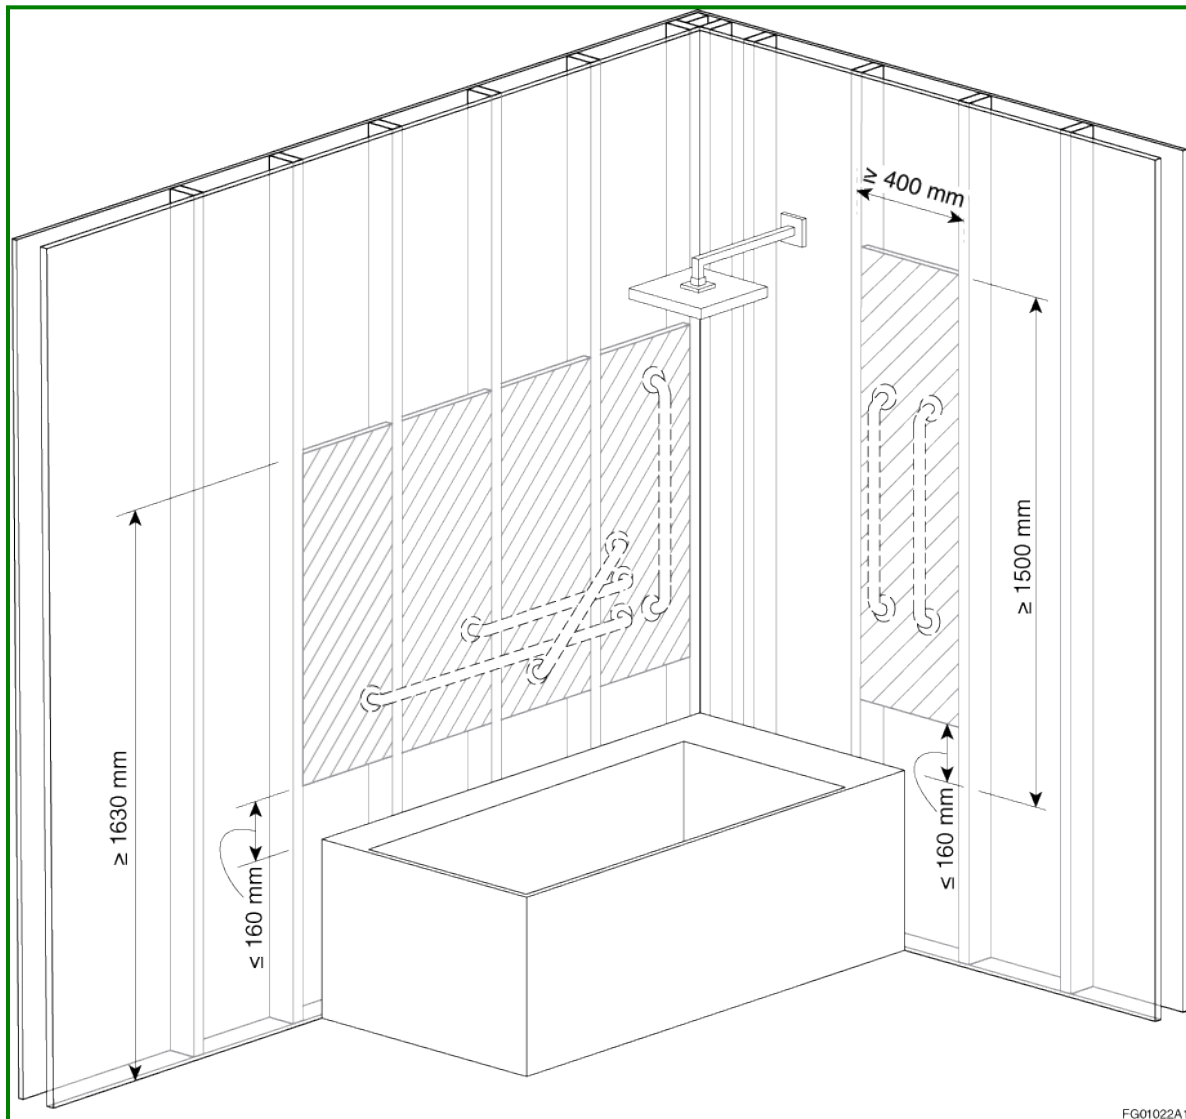
**Figure [A-3.8.4.3. 2) et 4)-B]
Exemple d'une configuration acceptable pour le renforcement de la paroi latérale et du mur de l'entrée⁽¹⁾ d'une baignoire ou d'une baignoire/douche combinée**

(1) On suppose que des éléments d'ossature supplémentaires (non illustrés) seront nécessaires pour supporter le renforcement du mur de l'entrée. La configuration exacte des poteaux dépendra de facteurs comme les dimensions de la baignoire et la géométrie de la salle de toilettes.

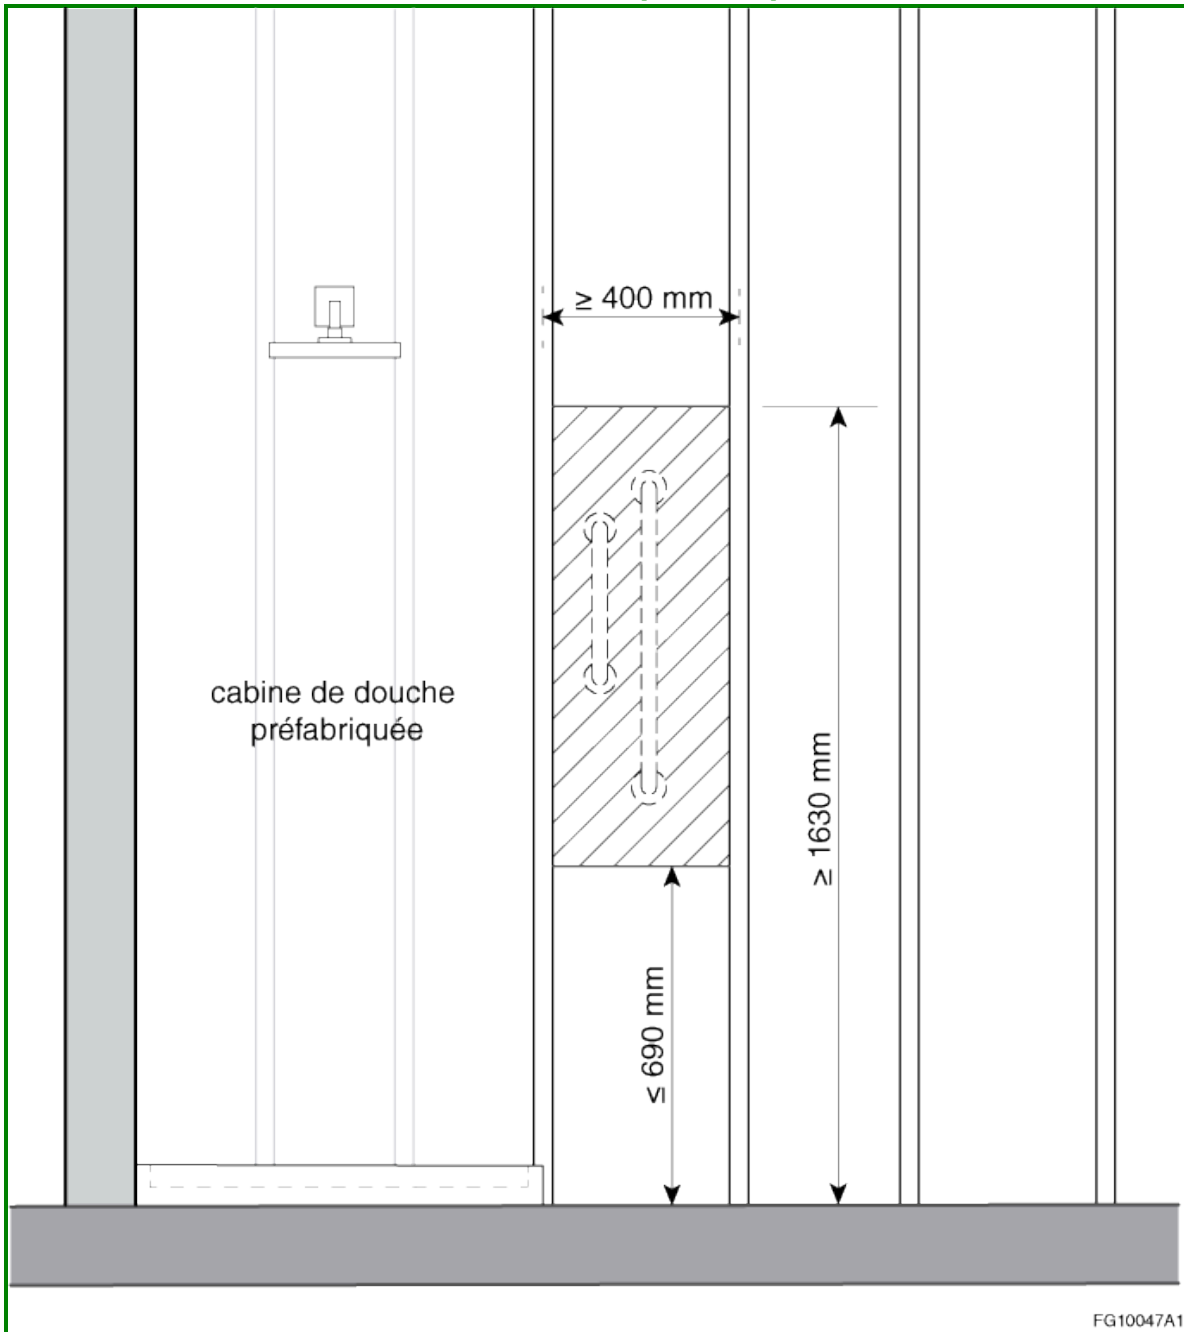
Figure [A-3.8.4.3. 5)-A]
Exemple d'une configuration acceptable pour le renforcement du mur de l'entrée d'une douche munie d'une cabine préfabriquée

Les douches, les baignoires et les baignoires/douches combinées munies d'une cabine préfabriquée sont partiellement exemptées des paragraphes 3.8.4.3. 2) et 4), car ce type de cabine est souvent incompatible avec les barres d'appui qui ne sont pas fabriquées comme partie intégrante de la cabine. Pour permettre l'installation de barres d'appui près de l'entrée de ces cabines, l'aire minimale de renforcement est ajustée pour éviter qu'elle ne chevauche la cabine préfabriquée. Les figures 3.8.4.3. 5)-A et -B montrent des exemples de configurations acceptables pour le renforcement des murs à poteaux autour des cabines préfabriquées. Des configurations possibles de barres d'appui de différentes longueurs sont également illustrées.
