# Modification proposée 2031

<b>Renvoi(s) :</b>	<b>CNB20 Div.B 3.8. (première impression)</b>
Sujet :	Accessibilité, visitabilité et adaptabilité des logements
Titre :	Renforcement des murs à poteaux dans les salles de toilettes pour l'installation future de barres d'appui : toilettes
Description :	La présente modification proposée prescrit le renforcement des murs autour des toilettes dans les logements pour l'installation future de barres d'appui.
Modification(s) proposée(s) connexe(s) :	FMP 1882, FMP 1884, FMP 1958, FMP 2030

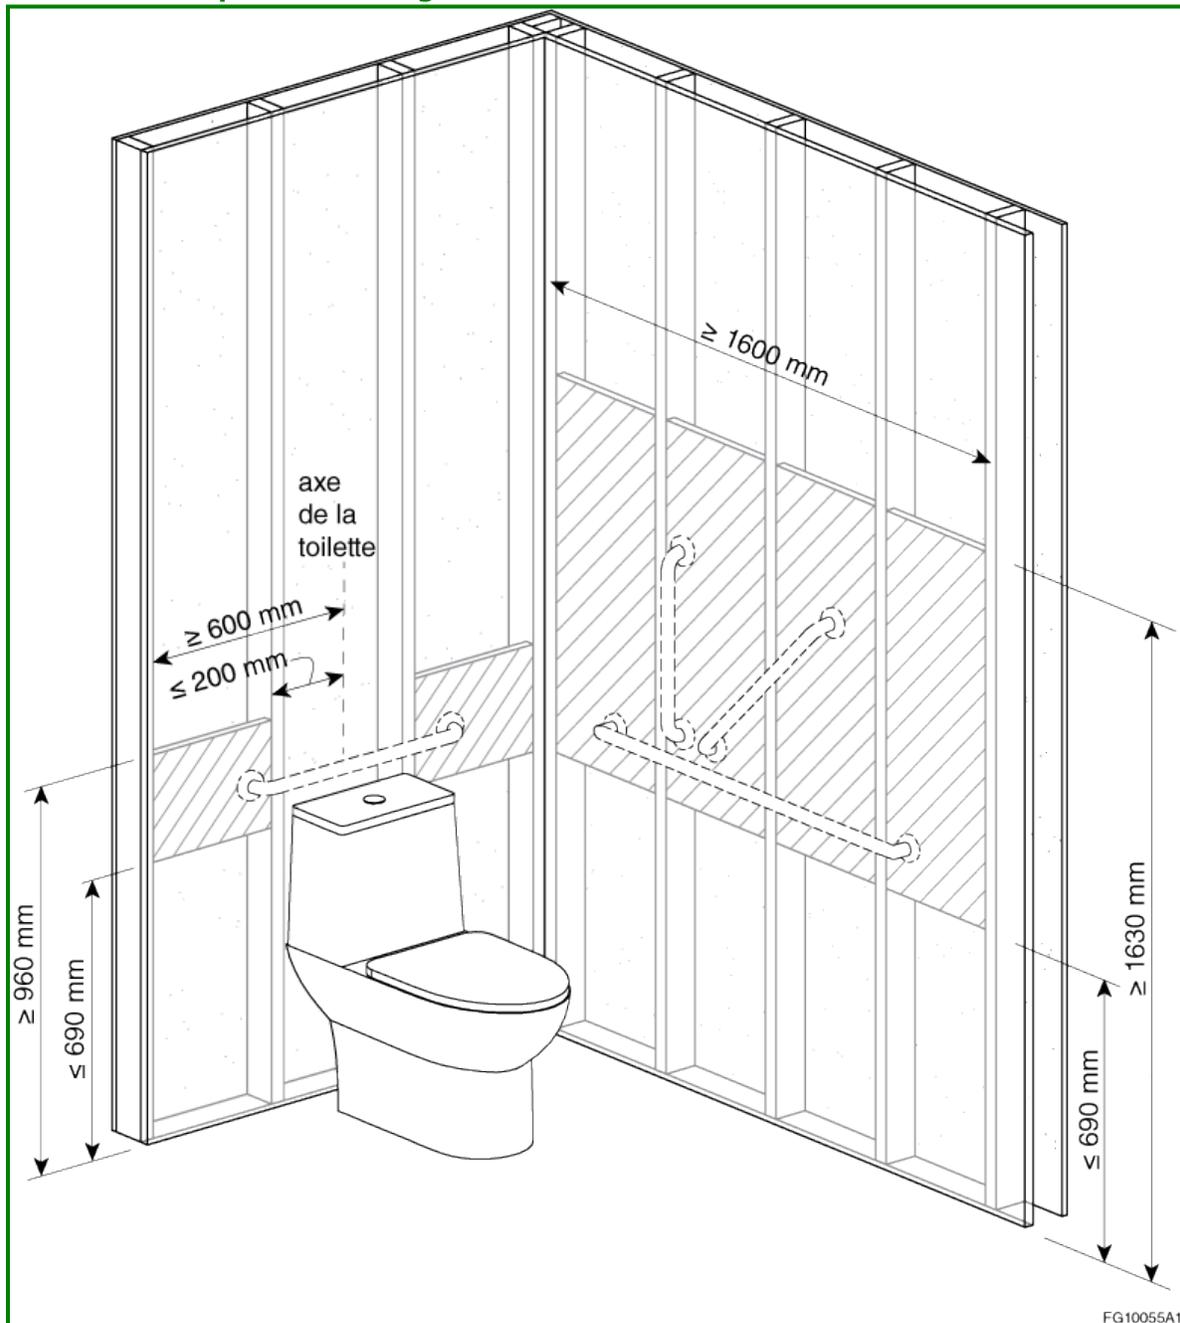
**Figure [A-3.8.4.2. 2)]**

**Exemple d'une configuration acceptable pour le renforcement des murs à poteaux autour d'une toilette, lorsque la longueur horizontale de la paroi latérale est supérieure ou égale à 1600 mm**
